90-1043

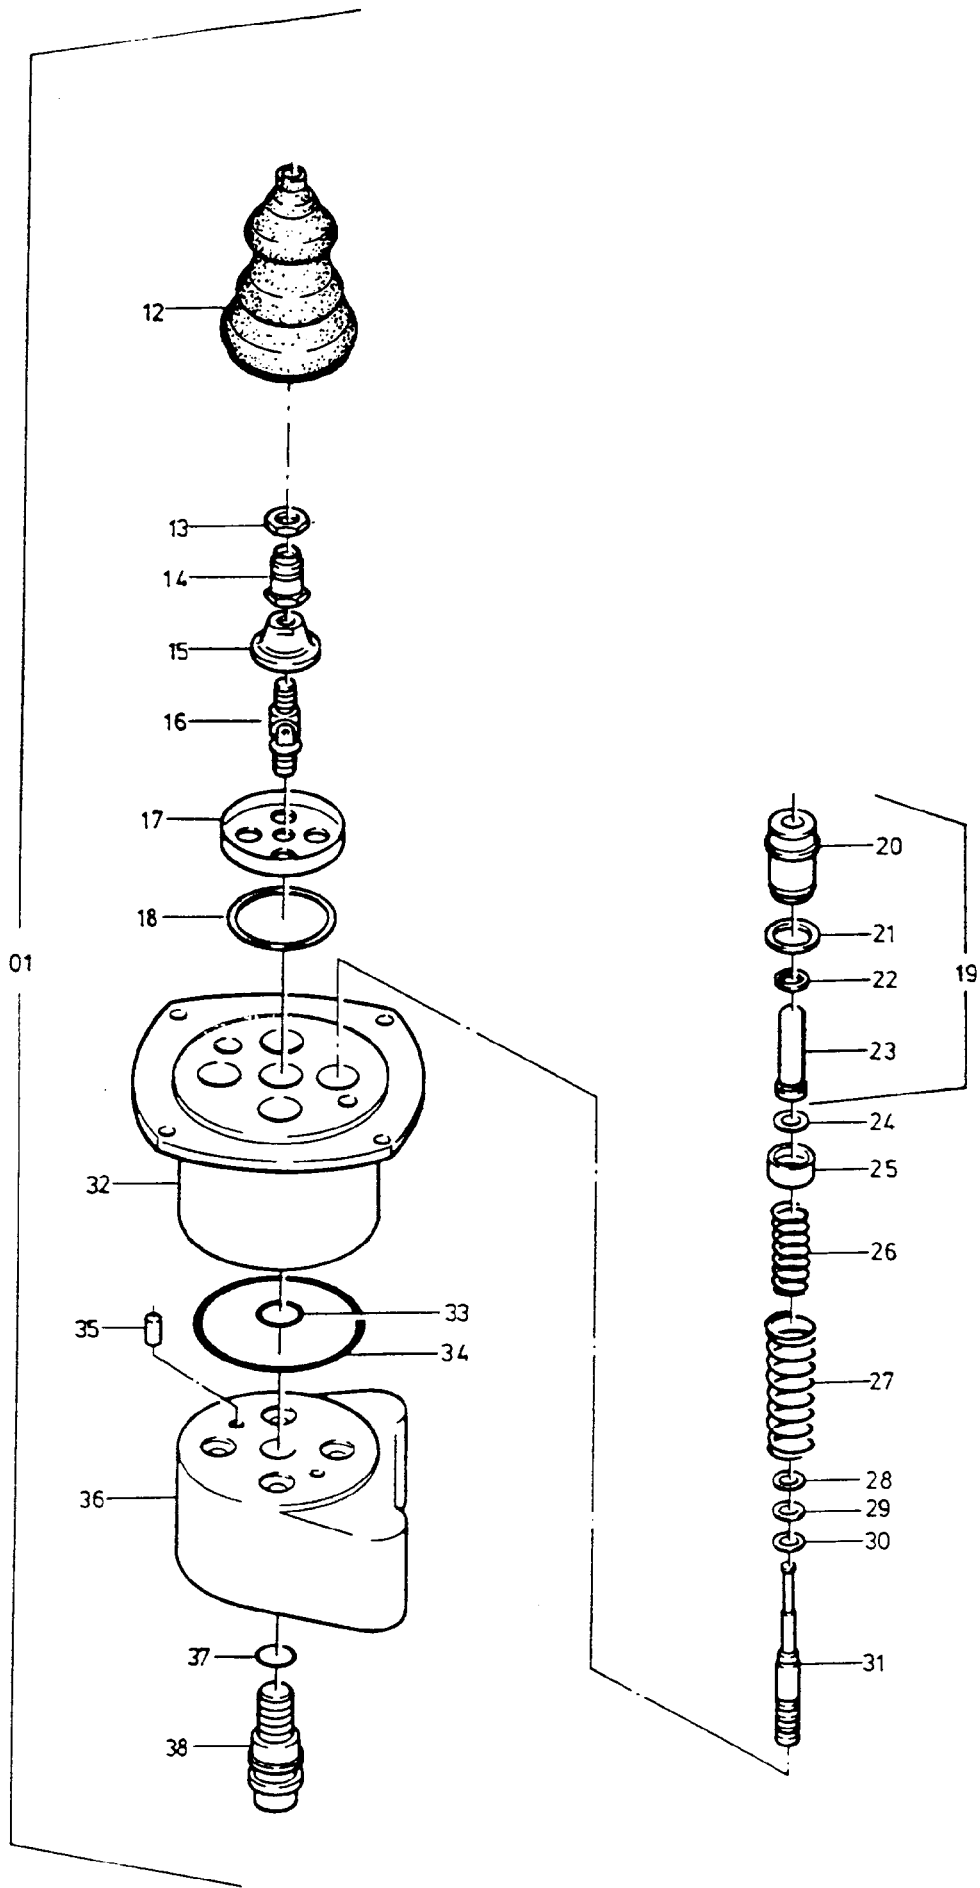
Bild-Nr Fig Fig Fig Fig Bild nr	ET-Nr Part-No No. de Piece No. de Pieza No. del Pezzo Detailj nr	Stückzahl Qty Qte Ctd Qta Antal		Gegenstand Description Designation Descripcion Designazione Benaemning
01	576 384 40	1	Vorsteuergerät, kpl.	Pilot oil unit, assy.
12	754 444	1	Faltenbalg	Bellow
13	333 286 99	1	Mutter	Nut
14	754 445	1	Mutter	Nut
15	754 446	1	Schaltteller	Shift disk
16	754 447	1	Kardan	Cardan
17	754 448	1	Rückhalteplatte	Retainer
18	754 449	1	Formdichtung	Gasket
19	754 450	1	Rep.-Satz -Stößel- besteht aus Bild-Nr. 20-23	Repair kit - tappet consist. of fig-nos: 20-23
20	*	4	Stößelführung	Tappet guide
21	*	4	Dichtring	Seal ring
22	*	4	Dichtring	Seal ring
23	*	4	Stößel	Tappet
24	754 451	4	Arretierungsscheibe	Lock pad
25	754 452	4	Federteller	Spring plate
26	754 453	4	Druckfeder	Compression spring
27	754 454	4	Rückholfeder	Return spring
28	994 954	4	Paßscheibe 0,1	Shim ring
29	994 955	4	Paßscheibe 0,2	Shim ring

30	989 568	4	Paßscheibe 0,5	Shim ring
31	*	4	Kolben	Piston
32	754 455	1	Oberteil	Upper part
33	500 095 98	1	O-Ring	O-ring
34	972 166	1	O-Ring	O-ring
35	344 969 99	2	Stift	Pin
36	*	1	Unterteil	Lower part
37	504 708 98	1	O-Ring	O-ring
38	*	1	Schraube	Screw

-	754 579	-	Rep.-Satz best. aus Bild-Nr. 33-35,37,38	Repair kit consist. of fig-nos: 33-35,37,38
			* Diese Teile sind einzeln nicht lieferbar	* These parts are not sold separately
